A experiência do monitoramento comunitário CoastSnap na praia do Pacheco – Caucaia, Ceará.

XIV ENCOGERCO

Encontro Nacional de Gerenciamento Costeiro

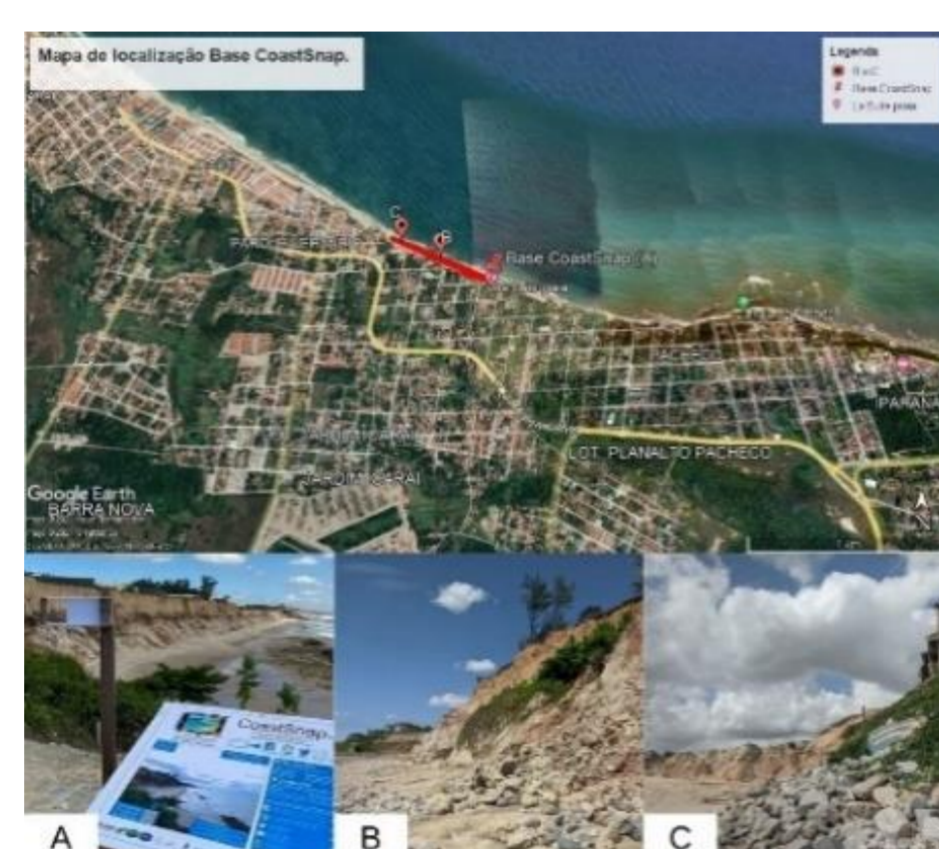
Abril de 2021

Outubro de 2021

Até o início do mês de setembro/21, no banco de fotos já constavam 90 imagens. Elas representam diferentes períodos de tempo para análise, possibilitando assim, a averiguação das diferenças no ambiente de praia e da falésia do Pacheco. As avaliações das imagens demonstram que a localidade possui risco de deslizamentos de falésias, potencializada pelo intenso processo erosivo na localidade. Além disso, verificou-se a presença de blocos que desmoronaram durante o período de análise, além da ocorrência de estruturas edificadas, como postes, casas e barracas que existiam no local. Outro fator bastante perceptível durante análise das imagens, se refere a coloração da falésia, com diferentes tonalidades, essa mudança pode ocorrer pela maior ou menor umidade (influência da chuva) e pela dissolução do ferro da composição litológica da falésia

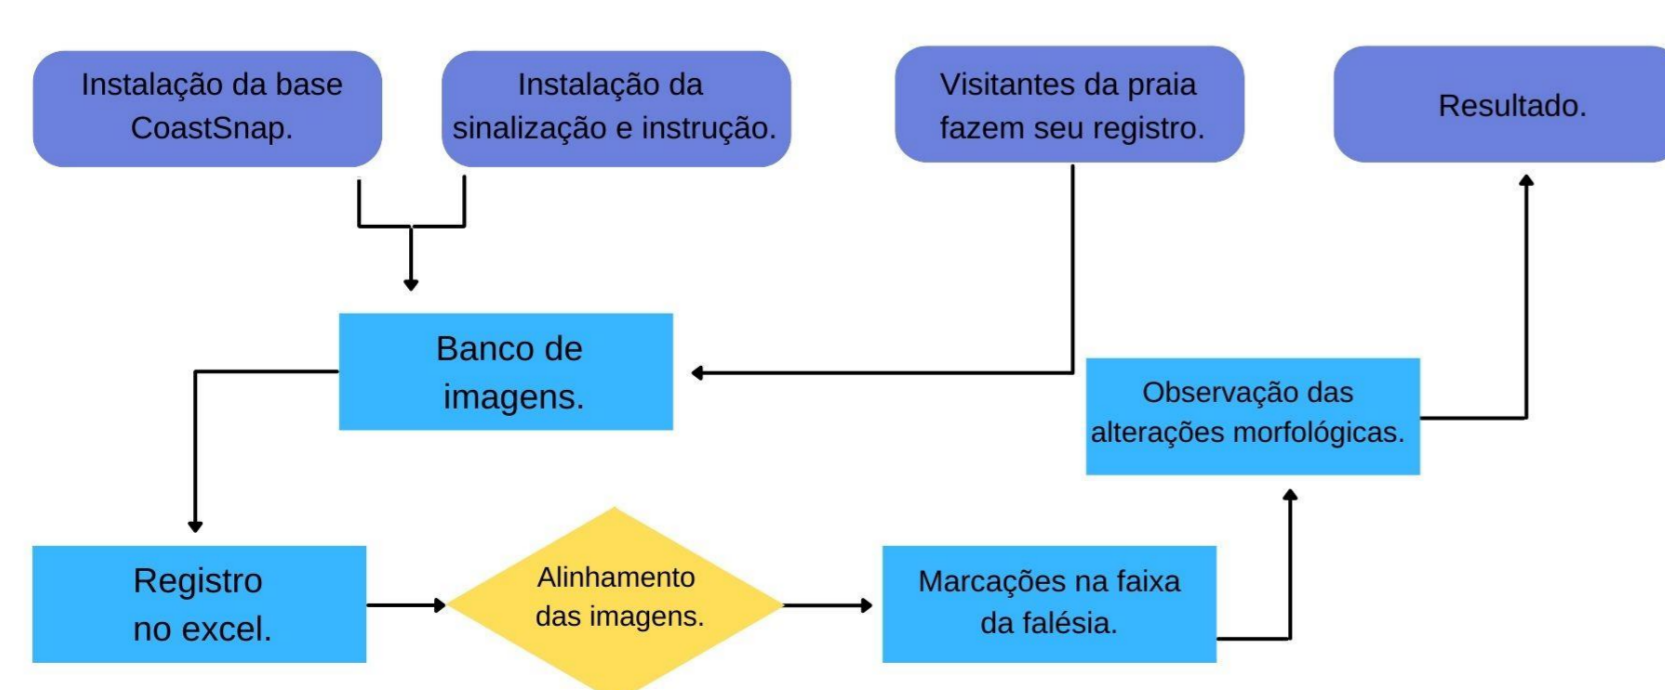
Fluxograma

A base metodológica do estudo está alicerçada na participação popular e cidadã dos visitantes de um trecho costeiro, em que através de uma foto é realizado o registro fisiográfico. Para isso, foi instalada uma base de monitoramento (539059.91/9592728.44) e uma placa de sinalização e instrução na Praia do Pacheco, em junho de 2021. O procedimento é simples, basta o visitante acoplar seu celular na base e tira uma fotografia, depois é só enviar a fotografia conforme a explicação da placa de sinalização. O conjunto de fotos repetidas do mesmo ponto, porém em momentos distintos, permite analisar as mudanças na praia e na falésia local.
