MONITORAMENTO COSTEIRO ATRAVÉS DE IMAGENS DE SATÉLITE

XIV ENCOGERCO

Encontro Nacional de Gerenciamento Costeiro

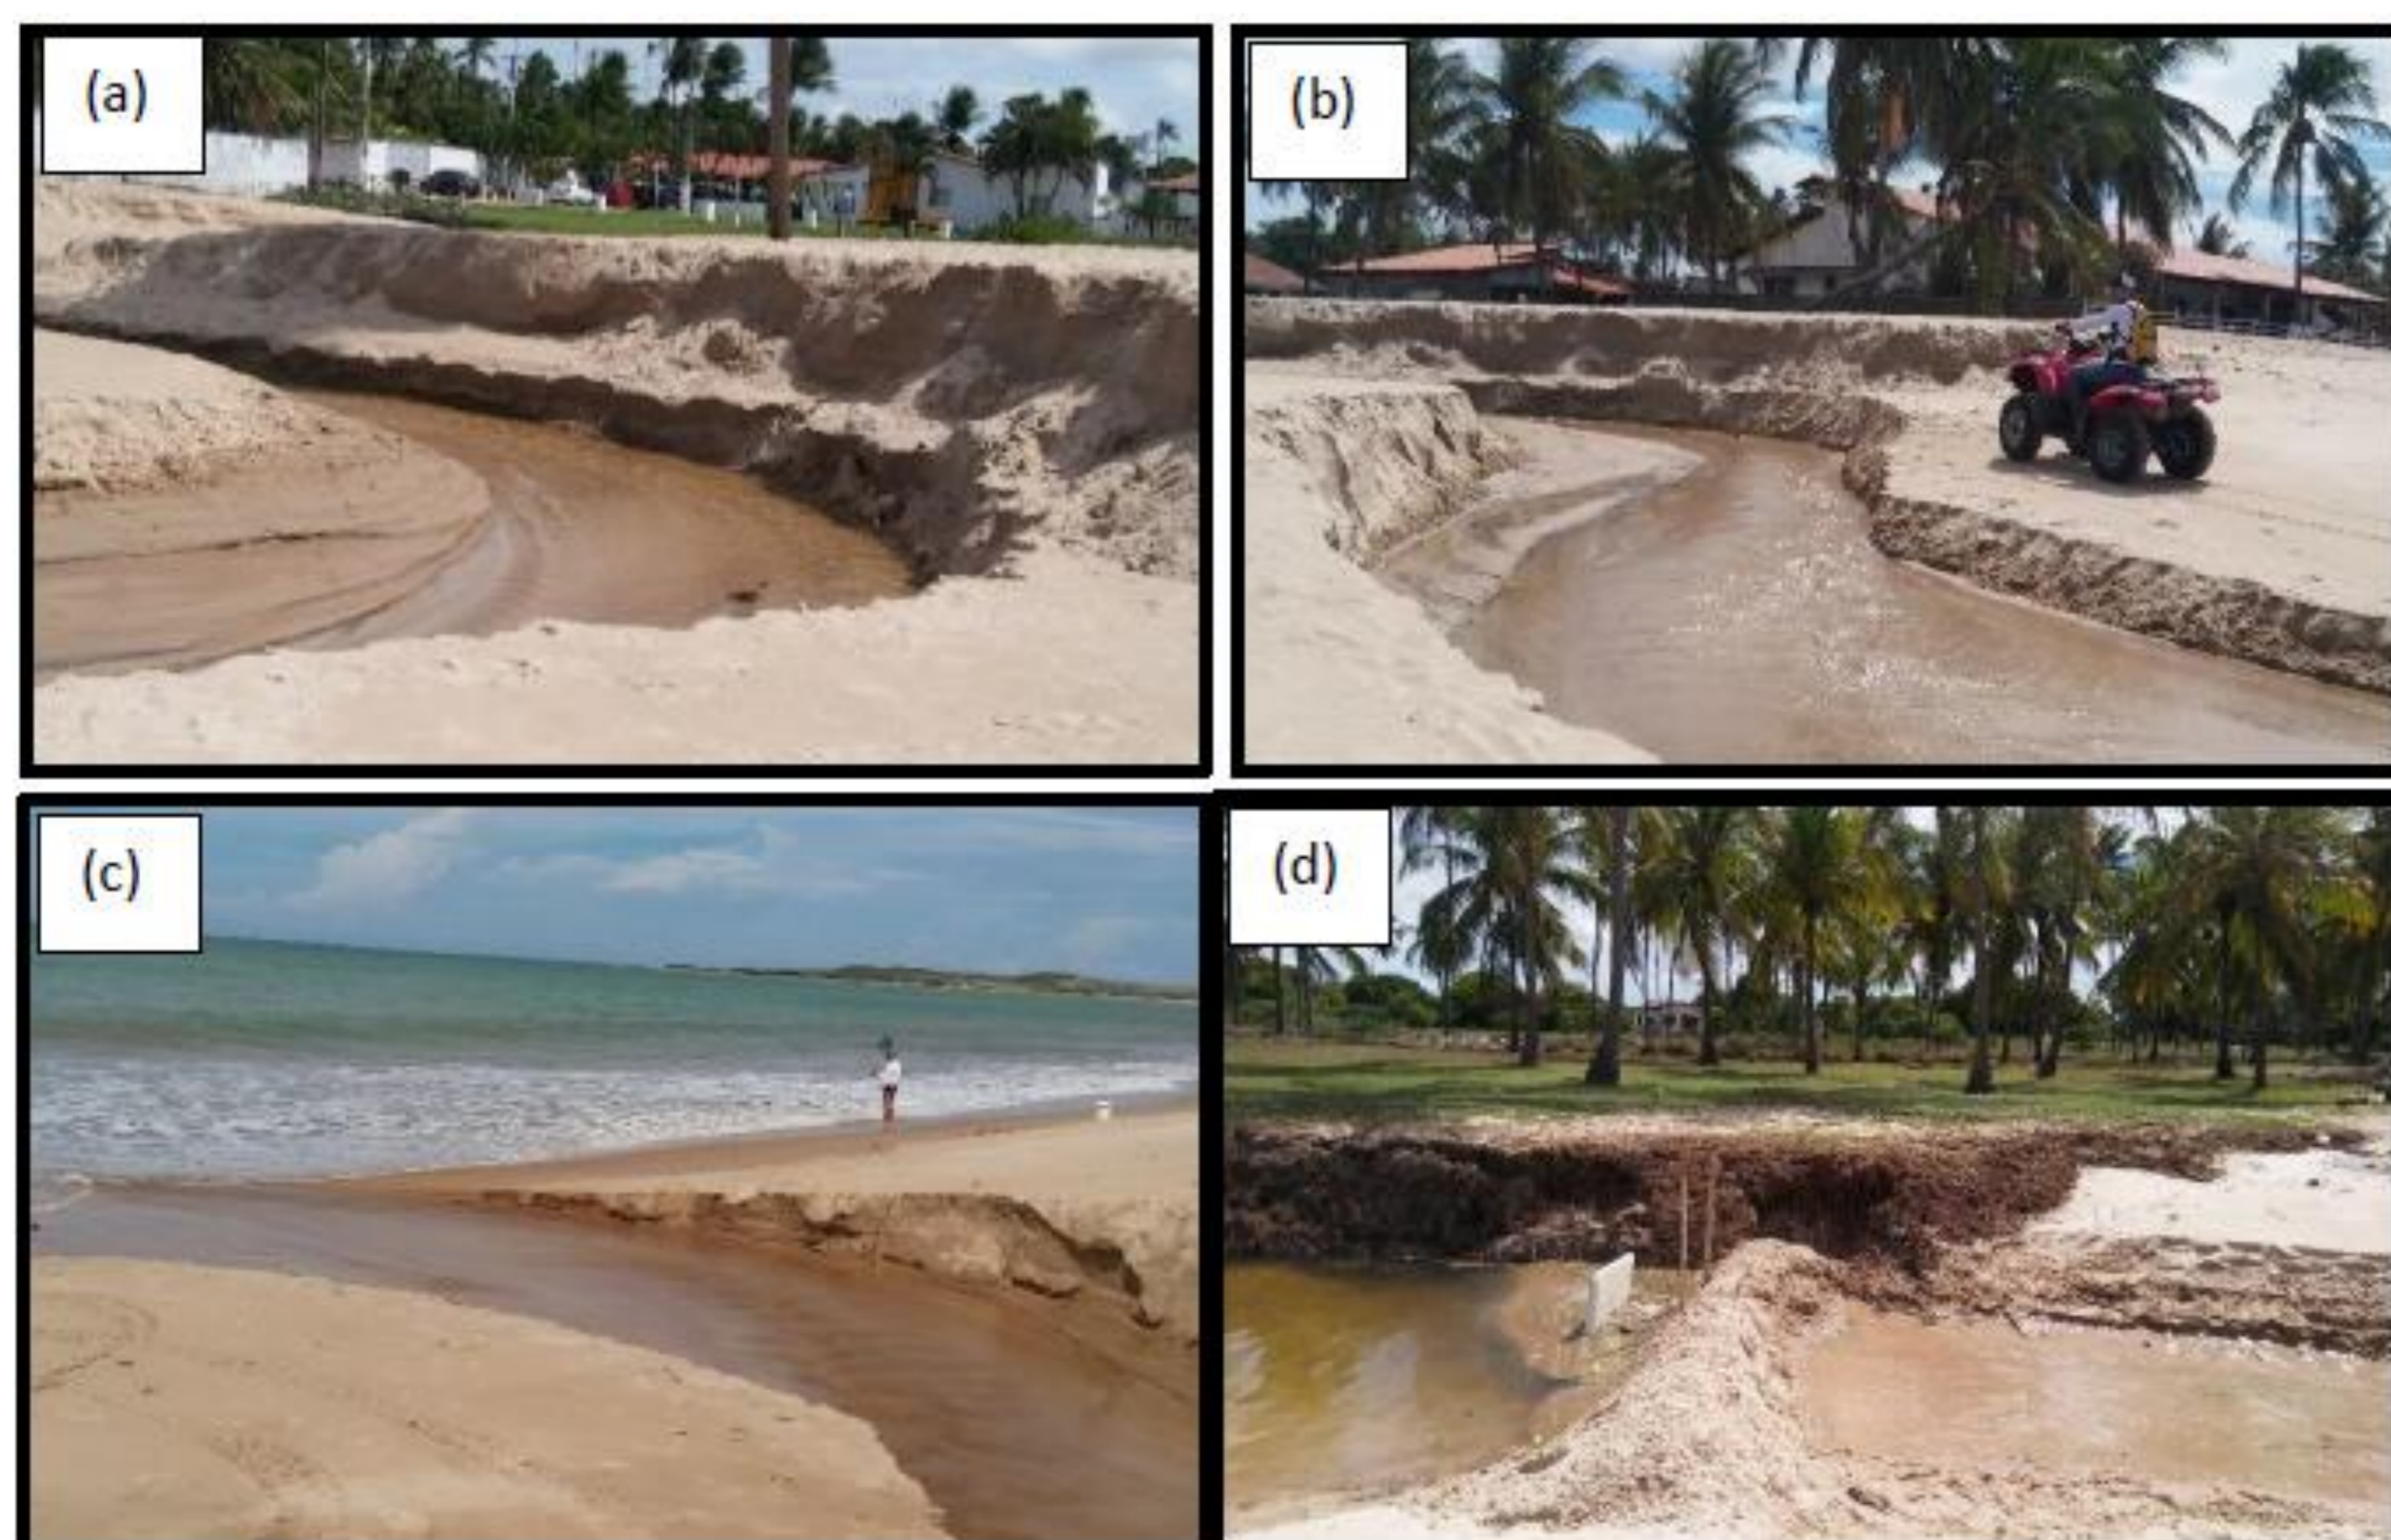
Figura 2.2: Abertura de canais pelos moradores locais para escoamento das águas meteóricas e fluviais representado nas figuras (a), (b), (c) e de barramento fluvial na figura (d). Tais ações alteram a dinâmica praial causando problemas localmente e nas áreas adjacentes.
